据置鉛蓄電池陽極柱の局部腐食について

Technical report of local corrosion of positive post in stationary lead-acid battery

1996年(平成8年)12月11日改正

社団法人 電池工業会

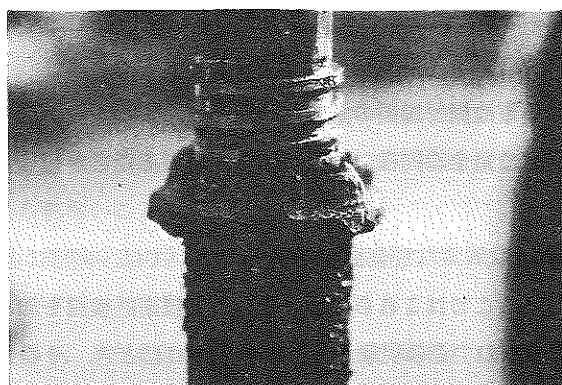
図1 局部腐食の一例

この局部腐食は、陽極柱とふたが接触する部分、例えば極柱とふたの間を封口するのに用いるゴムパッキンに接した部分に、大小のこぶ状の突出物が現れる現象である。この突出物の形状は、図1に示すようにほぼ円塊形で、極柱の外方向に突出しており、発生のはじめはごく小さい粟粒状のものから始まり、漸次成長して直径3~5mmになる。

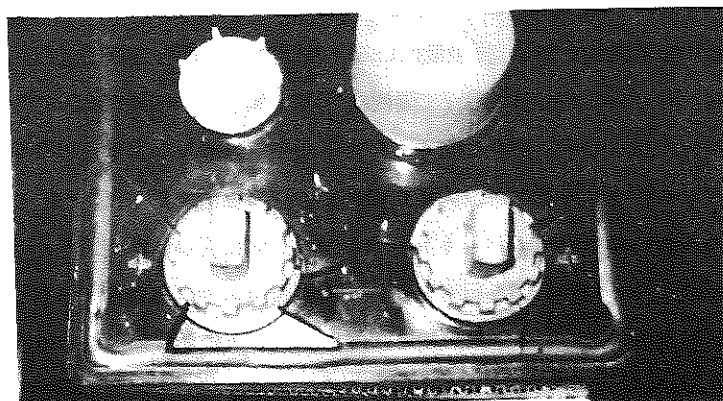
図2 ふた割れの一例

このようなこぶ状突出物の成長に伴う膨張圧力は非常に大きく、合成樹脂製のふたでも割ってしまうことがある(図2参照)。この部分の極柱の断面をみると、図3のように腐食によって外側に突出すると同時に、ほぼ同じ位の大きさの腐食が内側に向かって進行しているのがわかる。更に、この局部腐食が進行すると、この円塊の大きさは10mm以上にも達し、最悪の場合は極柱を切断してしまうようなこともある。この異常な局部腐食生成物は白色ないし茶褐色を呈しており、非常にかたくてもろい。

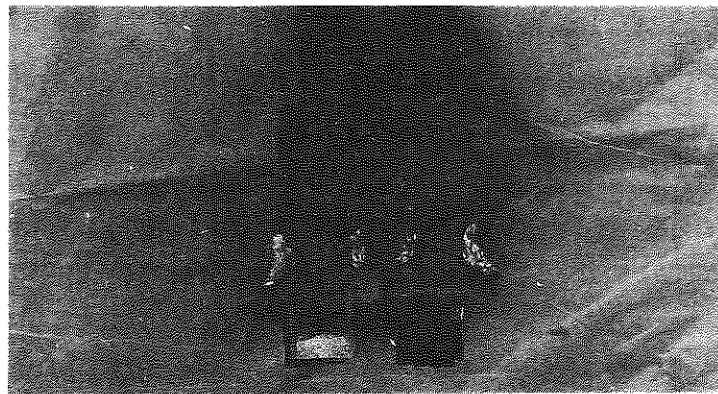
図3 局部腐食極柱断面の一例

また、その成分は硫酸鉛と鉛酸化物であり、鉛合金でできた極柱の腐食によって生成したものであることは明らかである。

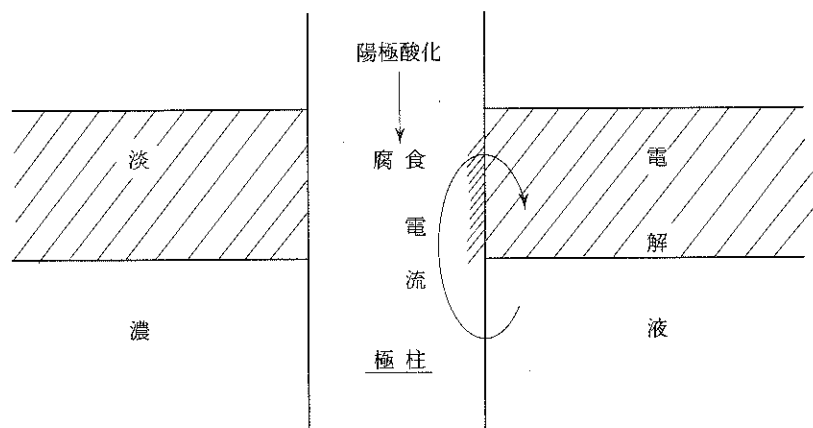
図4 濃淡電池形成の模式図

この電解液濃度の均一化は、実験によれば、一カ月を経過しても完全には行われず、図4のように電解液濃度の低い部分と高い部分の間に、濃淡電池を形成して矢印の方向に電流が流れ、図4の斜線部分は陽極酸化を受け、当然極柱は腐食されることになる。
